Taking into account the junction located beneath the two-track railway line, the structure was designed as one-span arch railway viaduct with the span length of 80 m and one suspended deck for two tracks. The assembly of the whole span, along with installing the bedding, was carried out on additional scaffolding located next to the railway line. The structure, which weighs 200 t, was launched in such a way that the traffic was stopped only for four days.

railway viaduct over A1 motorway
wiadukt kolejowy nad A1
Czerniewice

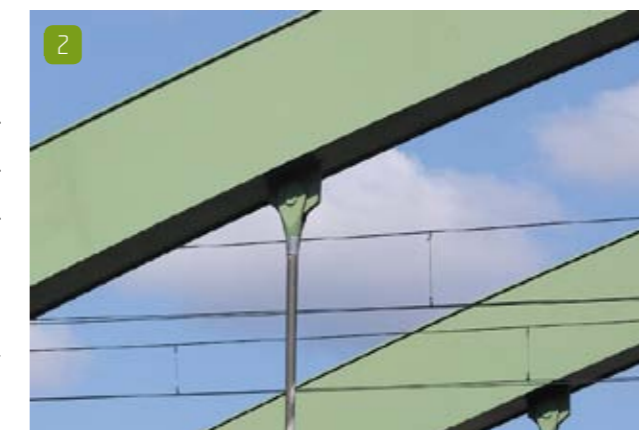
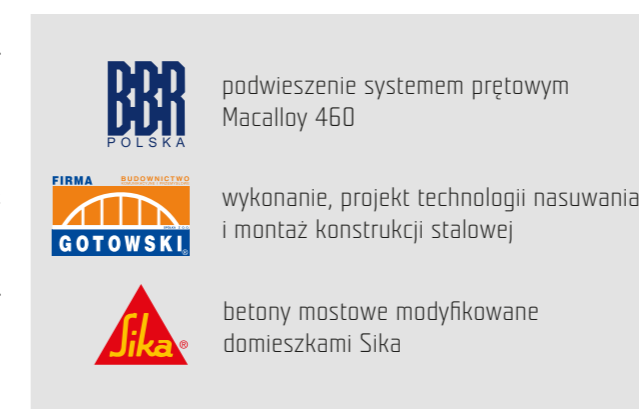
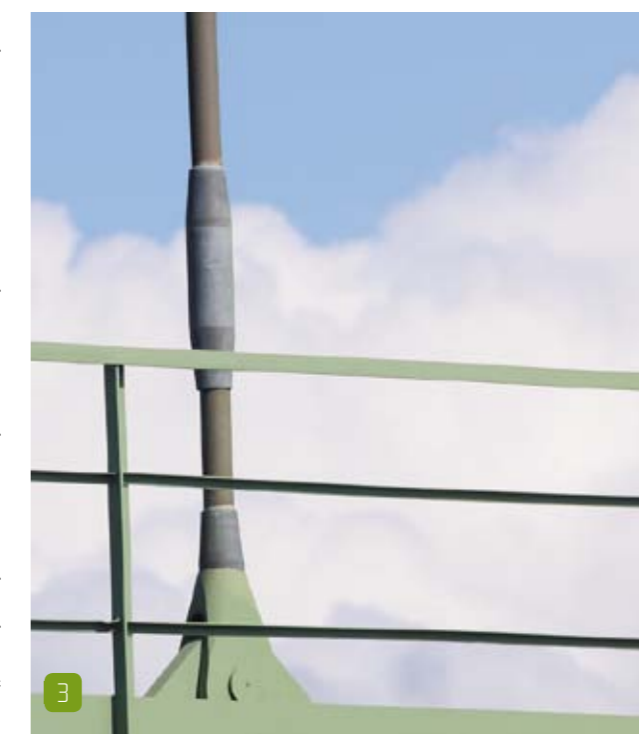
A o samym wiadukcie tak pisze pan Stefan Filipiuk w monografii „Mosty łukowe Transprojektu Gdańskiego”:
Konstrukcja niosąca wiaduktu o rozpiętości 80,0 m składa się z dwóch stalowych blachownic o wysokości 3,0 m, wzmocnionych dwoma stalowymi łukami. Łuki o przekroju skrzynkowym mają wysokość 1,0 m i szerokość 0,8 m, identyczną jak szerokość pasów blachownic.

Dźwigary i poprzecznicę o rozstawie 2,4 m tworzą ruszt, na którym oparta jest żelbetowa płyta. Żelbetowa płyta z bocznymi ściankami tworzy wannę, w której znajduje się torowisko na podsypce tłuczniowej. Wykonanie torowiska na podsypce tłuczniowej było zasadniczym warunkiem postawionym przez PKP.

Konstrukcję oparto na żelbetowych przyczółkach posadowionych bezpośrednio na gruncie. Przyczółki składają się z dwóch słupów żelbetowych, na których oparto łożyska, oraz z żelbetowej ścianki oporowej pomiędzy słupami. Oddylatowane od korpusów skrzydła przyczółków są murami oporowymi, których układ i kształt dostosowano do elementów węzła drogowego.

Konstrukcję ustroju niosącego zmontowano obok torowiska na tymczasowych podporach. Przeszło wykonano łącznie z żelbetową wanną i podsypką tłuczniową, aby zmniejszyć przerwę w ruchu pociągów, która trwała cztery dni.
